к.т.н. Ухин В.Е.
(ГВУЗ «Донецкий национальный
технический университет»
г. Донецк, Украина)

ИССЛЕДОВАНИЕ ОСОБЕННОСТЕЙ ФОРМИРОВАНИЯ ПОДПОВЕРХНОСТНЫХ ТРЕЩИН В НЕПРЕРЫВНОЛИТОЙ СОРТОВОЙ ЗАГОТОВКЕ

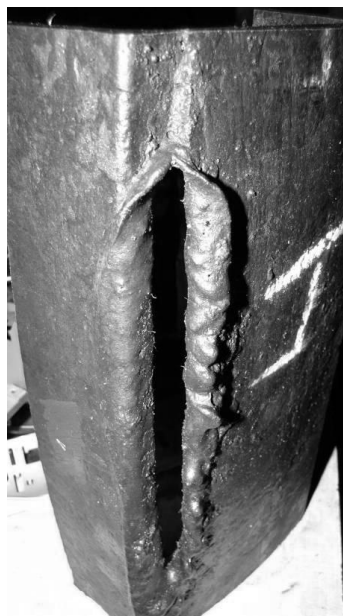
Рисунок 1 – Пример прорыва корочки заготовки под кристаллизатором

лизатора шлаковой пленки или зазора, препятствующих эффективному отводу тепла, что приводит к локальному утоньшению твердого каркаса и прорыву металла (рисунок 1) под действием ферростатического давления. Другим происхождением такого рода аварийной ситуации принято считать разупрочнение кочки из-за появления в ней внутренних трещин направленных от центра слитка к поверхности при образовании ромбичности профиля заготовки (рисунок 2 а, б и в).

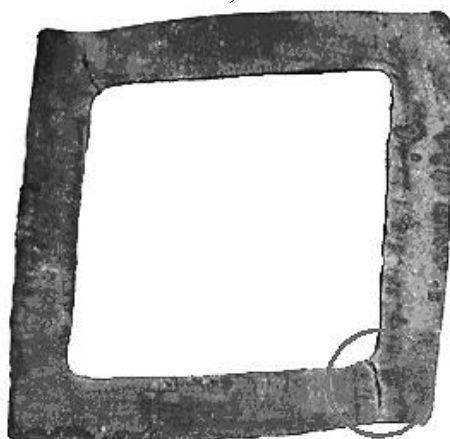
Рисунок 2 – Внешний вид трещин, сформировавшихся при образовании ромбичности заготовки и приведших к прорыву металла

Однако на практике наблюдаются случаи, когда в ромбичной заготовке прорыв металла под кристаллизатором вызывают трещины, идущие не от центра заготовки к поверхности, а, наоборот, от поверхности к центру (рисунок 2 г).

а, б, в – трещины направленные от центра слитка к поверхности;
г – трещина идущая от поверхности заготовки к центру

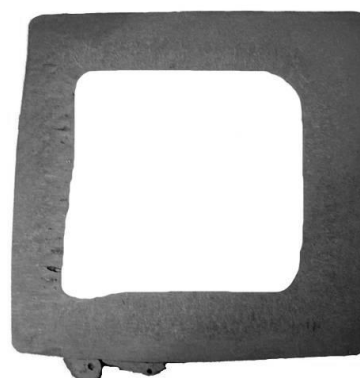
Рисунок 10 – Темплеты заготовки, отобранные до места прорыва металла

Для того чтобы понять причины появления рассматриваемой аварийной ситуации был проанализирован характер продвижения фронтов кристаллизации металла в темплетах, отобранных до места прорыва металла. К сожалению, травление образца №2 не дало требуемых результатов, поэтому на рисунке 10 он отсутствует.

Анализируя характер продвижения фронта кристаллизации металла до прорыва можно сделать вывод о том, что в процессе непрерывной разливки стали интенсивность охлаждения левого нижнего угла и левой грани заготовки уменьшилась, вследствие ухудшения их контакта с поверхностью гильзы из-за деформации ее геометрического профиля (ромбичности), чему свидетельствует уменьшение их толщины. Как видно из таблицы 2 величина изменения ромбичности темплетов № 1 и №3 носила переменный характер, а на расстоянии 473 мм от нижней части заготовки достигла максимального значения.

Причиной трещинообразования в затвердевающей корочке стала деформация профиля заготовки, вследствие попеременно изменяющейся величины отхода левого угла слитка (таблица 2) в процессе непрерывной разливки, что подтверждает предположение о механизме формирования трещин направленных от поверхности заготовки к ее центру.
